MAIRIE DE MEULAN EN YVELINES

Rapport de diagnostic visuel

ARBRE N° 1

Client : MAIRIE DE MEULAN EN YVELINES
Site : Place Maurice DUCROQ MEULAN EN YVELINES
Date du diagnostic : 26/11/2019

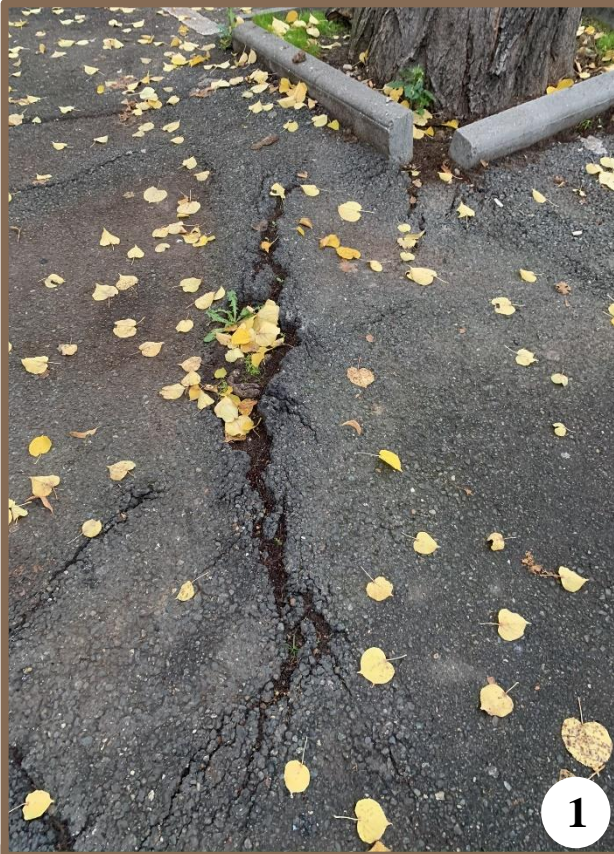
Ce sujet est sur un emplacement peu correct (parking public). Il n'a guère d'espace pour profiter au niveau racinaire. A noter, la présence de soulèvement (voir photo n° 1) et des blessures irréversibles dû à un incendie de voiture, il y a de ça 4 ans (voir photo n° 2).

Pour conclure, cet arbre est dans un état physiologique dangereux. Il faudra prévoir un abattage en urgence par nacelle, à compter de la date du diagnostic (26/11/2019), car les *Fomes fomentarius* provoque des fissurations verticales à l'intérieur du bois.

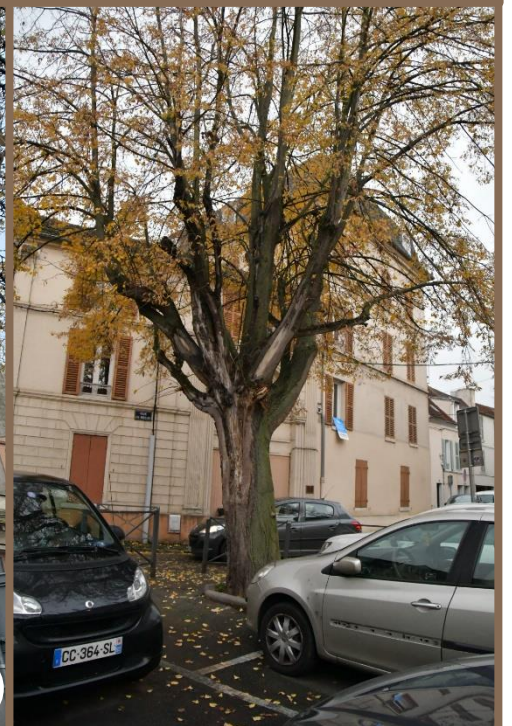
Observation : Présence d'un Fomes à 50cm de haut et une seconde fructification à 4m de haut.

Concernant le collet, il n'y a rien à signaler. Toutefois à sa limite, au niveau du tronc, nous avons pu déceler des fructifications, *Fomes fomentarius* (voir photo n° 3). Un premier à 50 cm de haut (voir photo n° 4) et un second à 4 mètres de haut (voir photo n° 5).
