MAIRIE DE MEULAN EN YVELINES

Rapport de diagnostic visuel

ARBRE N° 1

Client : MAIRIE DE MEULAN EN YVELINES
Site : Place Maurice DUCROQ MEULAN EN YVELINES
Date du diagnostic : 26/11/2019

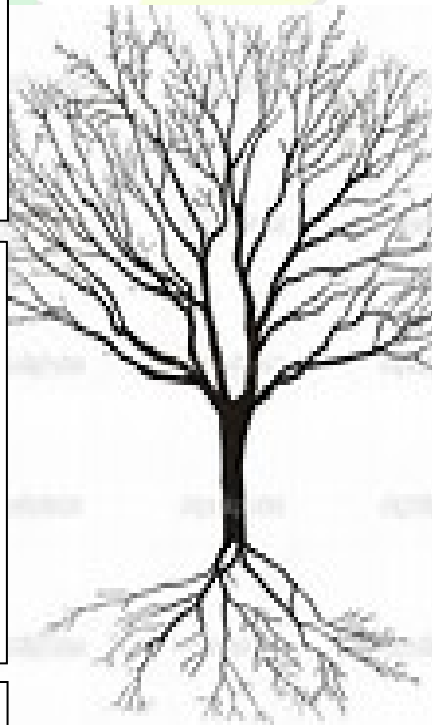
Observation : Soulèvement.

Observation : Blessures importante, arrachage.

Observation : Présence d'un Fomes à 50cm de haut et une seconde fructification à 4m de haut.

Pour conclure, cet arbre est dans un état physiologique dangereux. Il faudra prévoir un abattage en urgence par nacelle, à compter de la date du diagnostic (26/11/2019), car les *Fomes fomentarius* provoque des fissurations verticales à l'intérieur du bois.
